# PHÂN TÍCH NGUYÊN NHÂN XUẤT HIỆN VẾT NÚT KHI HÀN THÉP KHÔNG GỈ

Nguyễn Dương Nam<sup>1\*</sup>, Nguyễn Thị Hồng Nhung<sup>2</sup>

## ANALYSIS OF THE CAUSES OF CRACKS IN STAINLESS STEEL WELDING

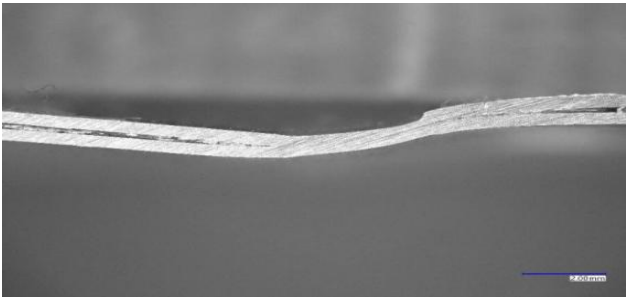
**Hình 3:** Tổ chức thô đại vùng hàn (VHX6800)

Đánh giá tổ chức macro vùng hàn (hình 3) cho thấy tại khu vực mối hàn xuất hiện vùng tiếp giáp giữa các tấm kim loại không được đảm bảo độ bám dính. Hiện tượng ăn mòn của mối hàn bắt nguồn từ sự thiếu liên kết giữa hai tấm kim loại này. Trong quá trình vận hành, khu vực mối hàn trở thành điểm tập trung của các chất bẩn từ môi trường làm việc, dẫn đến sự hình thành chênh lệch điện thế và gây ra quá trình ăn mòn trên bề mặt thép không gỉ.

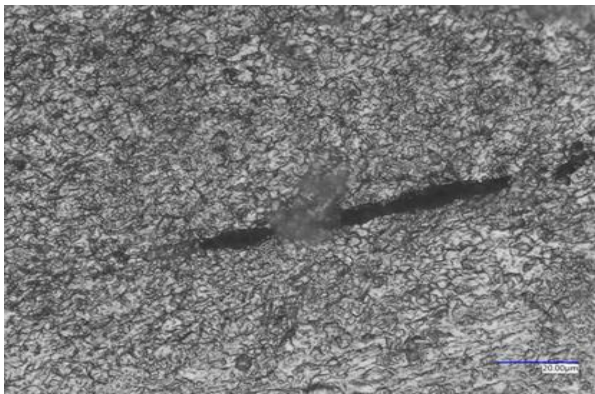
**Hình 4:** Tổ chức vùng hàn (VHX6800)

Phân tích tổ chức tế vi của vùng hàn cho thấy: Ở hình 4a, tổ chức tế vi của vùng hàn xuất hiện các vết màu đen, những vết này có thể là biểu hiện của các khuyết tật hình thành trong quá trình hàn. Phân tích hình 4c cho thấy trong tổ chức xuất hiện các vết nứt màu đen cho thấy: Tổ chức tế vi cho thấy một vết nứt màu đen kéo dài xuyên qua cấu trúc, điều này phù hợp với mô tả trước đó về các vết nứt màu đen trong tổ chức vi cấu trúc. Vết nứt này có thể là kết quả của ứng suất dư (Residual Stress) trong quá trình hàn hoặc do sự không đồng nhất trong cấu trúc vật liệu. Đây là một yếu tố quan trọng dẫn đến sự chênh lệch điện thế, tạo điều kiện cho quá trình ăn mòn điện hóa xảy ra, như đã phân tích ở trên. Khu vực xung quanh vết nứt có cấu trúc hạt khá mịn và đồng đều, nhưng vẫn có thể nhận thấy một số vùng sáng hơn (có thể là các pha khác hoặc tạp chất). Sự không đồng nhất này có thể làm tăng nguy cơ ăn mòn cục bộ, đặc biệt là ăn mòn rỗ vốn thường xảy ra ở thép không gỉ khi có sự hiện diện của các khuyết tật như vết nứt hoặc tạp chất. Vết nứt này không chỉ làm giảm độ bền cơ học của mối hàn mà còn tạo điều kiện cho các chất bẩn hoặc ion từ môi trường (như  $\text{Cl}^-$  trong môi trường nước biển) xâm nhập, làm tăng tốc độ ăn mòn.

Phân tích hình 4b chỉ ra rằng tổ chức ở vùng hàn có hạt nhỏ và mịn hơn đáng kể so với kích thước hạt ở các vùng lân cận. Sự chênh lệch về kích thước hạt giữa các khu vực này sẽ gây ra sự phá hủy mối hàn tại vị trí giao giữa vùng mối hàn và vùng ảnh hưởng nhiệt (HAZ).

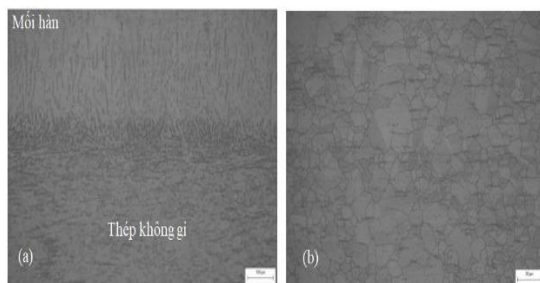
**Hình 5:** Tổ chức tế vi vùng HAZ thép không gỉ tại 400 °C trong 10 giờ. (a) Giáp biên giới, (b) Vùng HAZ (VHX6800)

Vùng HAZ (Heat Affected Zone) là khu vực xung quanh mối hàn bị ảnh hưởng bởi nhiệt trong quá trình hàn, nhưng không bị nóng chảy. Phân tích hình 5 và 6 cho thấy tổ chức vi cấu trúc của vùng này chủ yếu bao gồm các pha Austenit với đặc điểm là các hạt đa cạnh và phân bố đồng đều trên toàn bộ diện tích. Austenit là pha chính trong thép không gỉ mang lại khả năng chống ăn mòn và độ dẻo tốt. Sự đồng đều trong phân bố hạt austenit cho thấy quá trình hàn không gây ra sự phân bố không đồng nhất nghiêm trọng, điều này là một dấu hiệu tích cực về mặt kiểm soát nhiệt trong quá trình hàn.

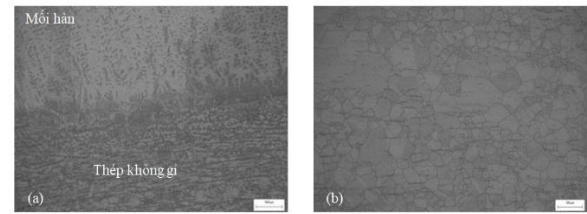
**Hình 6:** Tổ chức tế vi vùng HAZ thép không gỉ tại 600 °C trong 10 giờ. (a) Giáp biên giới, (b) Vùng HAZ (VHX6800)

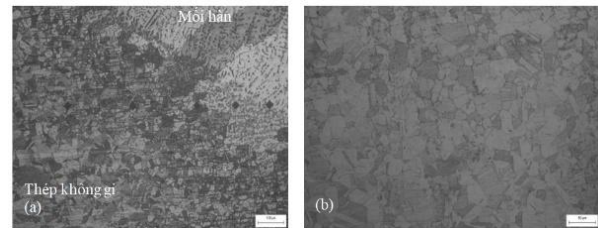
**Hình 7:** Tổ chức tế vi vùng HAZ thép không gỉ tại 900 °C trong 10 giờ. (a) Giáp biên giới, (b) Vùng HAZ (VHX6800)

Dù không có sự chuyển đổi pha trong vùng HAZ của thép không gỉ, các Cacbit và pha  $\delta$ -ferit vẫn hình thành tại biên giới hạt (xem hình 7). Cụ thể, Cacbit M7C3 xuất hiện ở biên giới hạt, trong khi cacbit M23C6 được hình thành trong vùng HAZ của kim loại cơ bản. Hai loại Cacbit này được ghi nhận xuất hiện sau quá trình hàn, nhưng với số lượng khá ít. Tuy nhiên, khi mối hàn hoạt động ở nhiệt độ cao, đặc biệt ở mức 600°C, quá trình hình thành Cacbit diễn ra mạnh mẽ hơn. Sự hiện diện của cacbit là nguyên nhân chính làm giảm hàm lượng cacbon tại biên giới hạt, gây ra hiện tượng ăn mòn ứng suất và thậm chí có thể dẫn đến các vết nứt tại khu vực biên giới hạt.

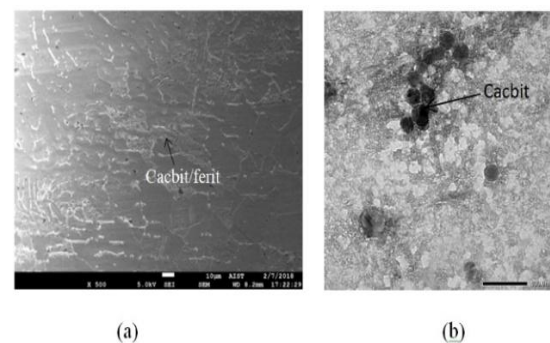
**Hình 8:** Cacbit và pha  $\delta$ -ferit ở biên giới hạt trong vùng HAZ thép không gỉ. (a) Ảnh SEM (FESEM Jeol 7600), (b) Ảnh TEM (JEM1400)

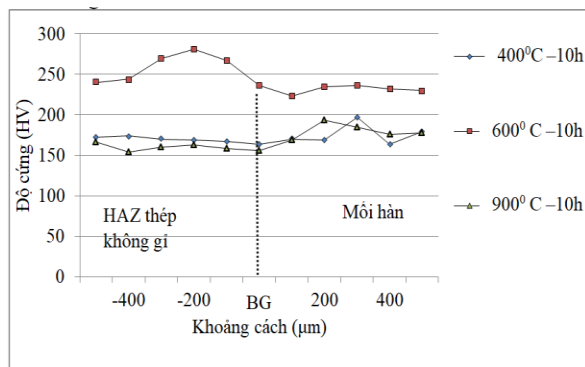
**Hình 9:** Đường cong độ cứng cắt ngang biên giới nóng chảy vùng thép không gỉ.

Thứ nhất, độ cứng của mối hàn khi hoạt động ở nhiệt độ 600°C cao hơn rõ rệt so với độ cứng của mẫu ở nhiệt độ 400°C và 900°C. Như đã phân tích trước đó, nguyên nhân chính của sự gia tăng đáng kể này là do quá trình hình thành Cacbit diễn ra mạnh mẽ ở 600°C. Ngoài ra, sự xuất hiện của các pha Sigma – vốn là các pha cứng và giòn – cũng góp phần làm tăng độ cứng. Thứ hai, độ cứng của mẫu ở nhiệt độ 900°C ghi nhận giá trị thấp nhất. Đây là mức nhiệt độ mà các Cacbit hình thành trong quá trình hàn bị phân hủy.

Thứ ba, ở nhiệt độ 400°C và 900°C, độ cứng của vùng HAZ nhỉnh hơn một chút so với độ cứng của vùng kim loại mối hàn. Tuy nhiên, ở nhiệt độ 600°C, độ cứng của vùng kim loại mối hàn lại vượt trội hơn so với vùng HAZ.
